**Opération d'archéologie programmée conduite en octobre 2024,  
sur la commune d'Ancenis Saint-Géréon,  
en préalable au projet d'aménagement du châtelet.**

**Opérateur archéologique :** Archeodunum (Responsable Margaux LAINÉ)

## Aux portes de la Bretagne, le châtelet d'Ancenis se révèle

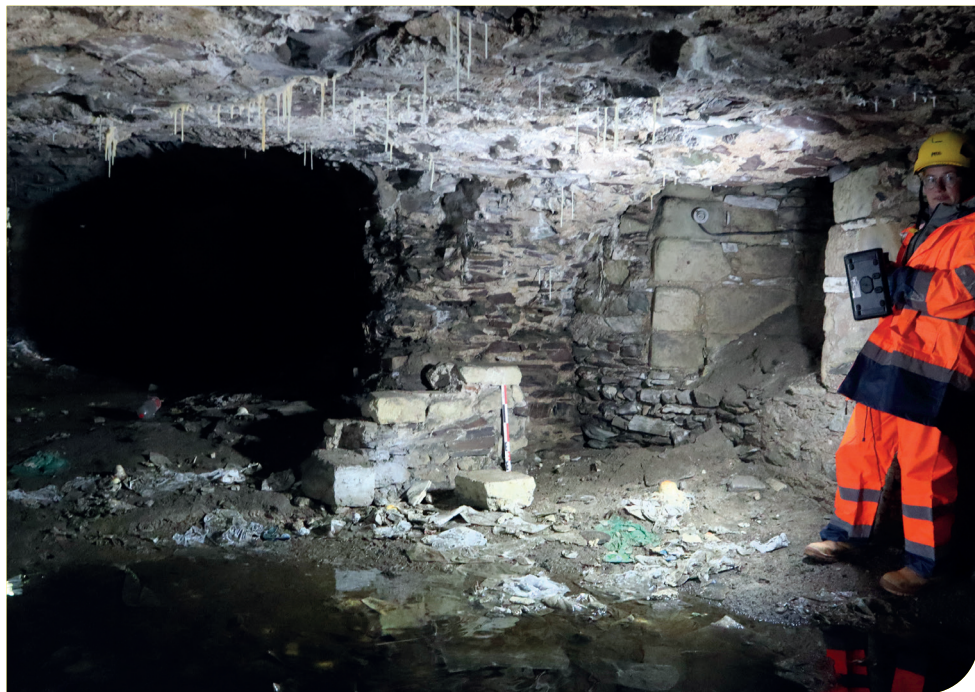
Fig.9 : Les archéologues se sont également rendus dans les fondations de la tour sud.  
Fig.1 (couverture) : Le châtelet d'Ancenis vu depuis le sud-est. On distingue la terrasse de tir au sommet de la tour sud.

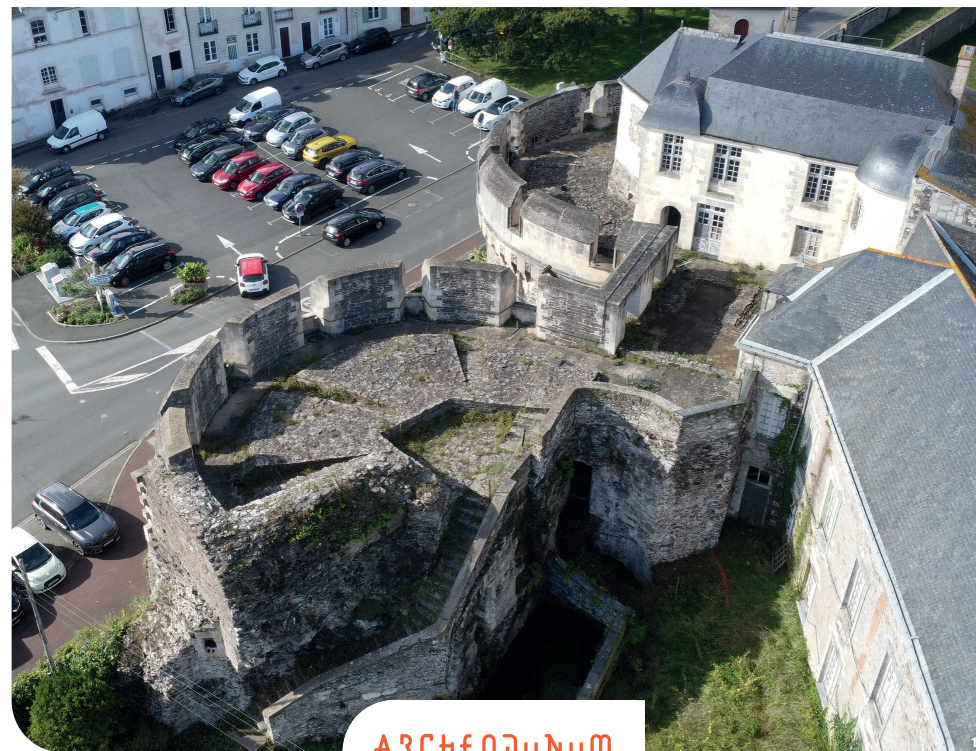
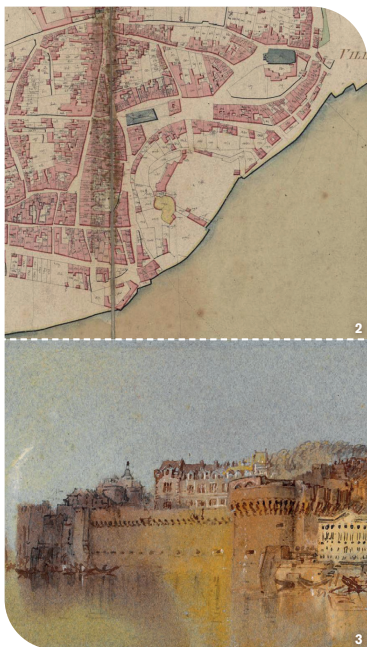
À l'époque médiévale, la Bretagne est un duché autonome, rival du royaume de France. Les zones frontalières cristallisent alors les conflits : du nord au sud, sur environ 250 km, des châteaux sont édifiés sur des points stratégiques. Située le long de la Loire, axe commercial important, la ville d'Ancenis joue un rôle crucial en tant qu'avant-poste de Nantes dans la défense des frontières tout au long du Moyen-Âge. Son château y apparaît comme un indispensable pivot du dispositif défensif mis en place le long de la frontière bretonne (fig. 2 et 3).

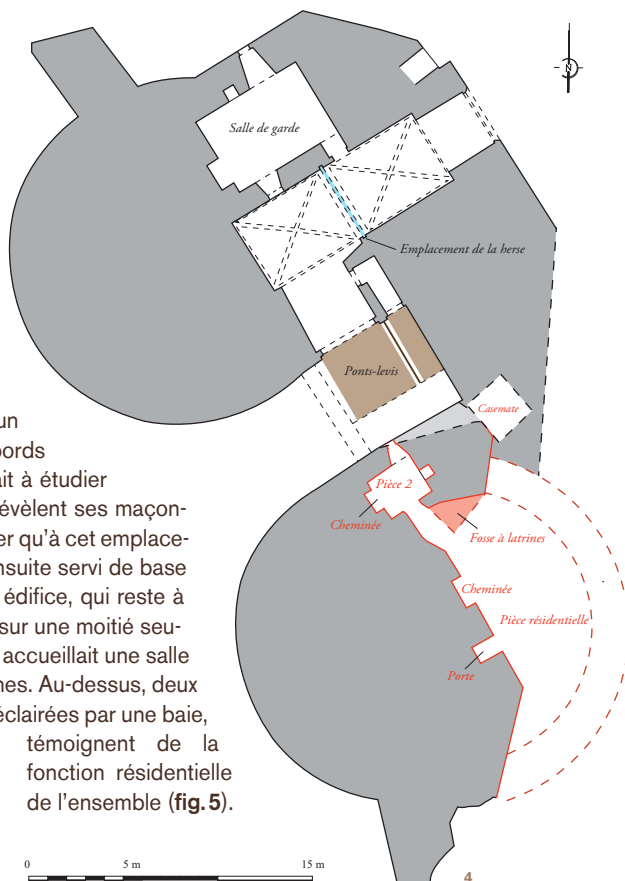
**Fig. 2 :** Plan d'Ancenis vers 1811. Le châtelet est en jaune, et on devine l'emprise du château disparu. Extrait du cadastre napoléonien. **Fig. 3 :** Vue du château d'Ancenis au bord de la Loire. Turner, vers 1830, The Fitzwilliam Museum. **Fig. 4 :** Plan du châtelet avec ses dispositifs de défense. Les maçonneries de la tour primitive sont en rouge. **Fig. 5 :** Une des cheminées de la tour primitive.

Si le secteur du châtelet avait déjà fait l'objet d'investigations archéologiques (un diagnostic en 2004, une fouille aux abords en 2015), l'édifice proprement dit restait à étudier (fig. 4). Et c'est une riche histoire que révèlent ses maçonneries ! Nos archéologues ont pu montrer qu'à cet emplacement existait une première tour, qui a ensuite servi de base à la partie sud du châtelet. Ce premier édifice, qui reste à dater, est aujourd'hui conservé en plan sur une moitié seulement, et sur deux niveaux. Le sous-sol accueillait une salle de stockage voûtée, et une fosse à latrines. Au-dessus, deux pièces à vivre équipées de cheminées, éclairées par une baie, témoignent de la fonction résidentielle de l'ensemble (fig. 5).

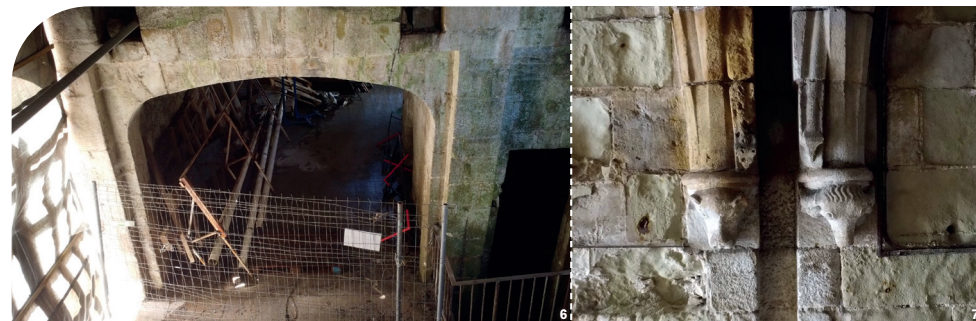
**Fig. 6 :** Porte charretière et porte piétonne équipées de pont-levis. **Fig. 7 :** Entre les voûtes, la rainure de la herse rappelle la défense du lieu, tandis que les culots sculptés témoignent du soin apporté à l'ornementation. **Fig. 8a :** Vue du châtelet en 1842, avant le comblement du fossé (Touchard-Lafosse, La Loire historique pittoresque et biographique de la source de ce fleuve à son embouchure dans l'océan, 1851, p. 296). Les tours et l'entrée sont encore intégralement visibles. **8b :** Le châtelet aujourd'hui. La comparaison des deux images met en évidence le changement de topographie.

C'est sans doute au cours de l'un des épisodes de conflit entre la France et la Bretagne que la tour d'origine est partiellement détruite. La moitié restante, toujours fonctionnelle, est intégrée dans un châtelet, construit entre 1488 et 1503. Ce nouveau dispositif sert de défense avancée et d'accès au château. Le passage d'entrée adopte un plan en chicane, une configuration qui apparaît comme innovante – ou singulière – pour l'époque. Il est défendu par un double pont-levis et par une herse (fig. 6-7 ; voir fig. 4). Au sommet des tours, les adaptations les plus récentes à l'artillerie sont également déployées, notamment grâce à des terrasses dotées de canonnières typiques de la dernière décennie du xv<sup>e</sup> siècle (voir fig. 1).
